案例

综合原位水处理系统

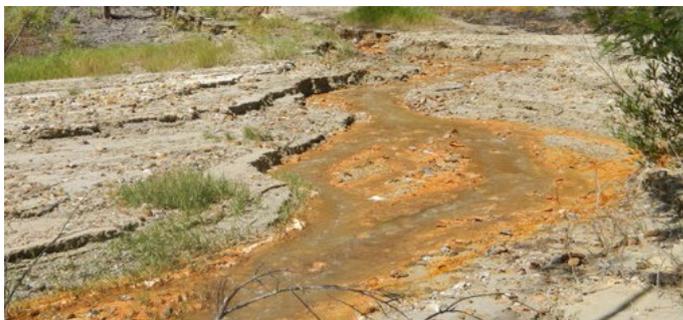
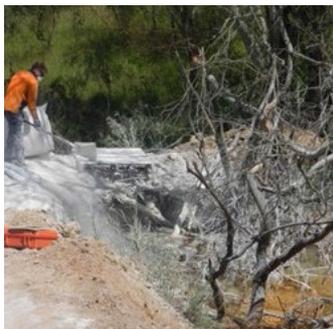
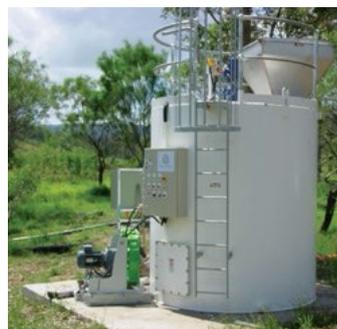
处理前

该场地包括：一个部分回填的露天矿坑、一个大部分淹没的地下矿井、若干滞留池与一个60ML的水坝。露天开采区域高墙的岩土工程不稳定性导致大量孔隙水从失效区排出，流量达到10ML/天。现有的原位处理措施包括：在泵送受矿山AMD排水影响的水的入流点处手动添加熟石灰粉末。

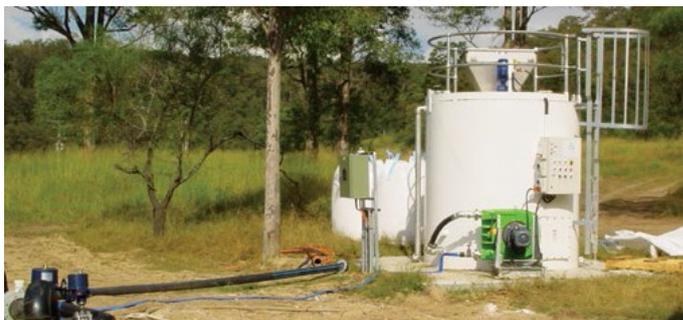
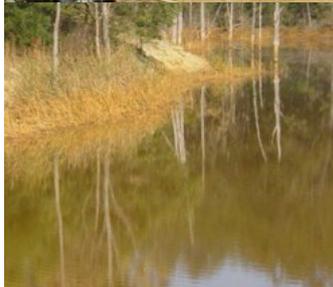
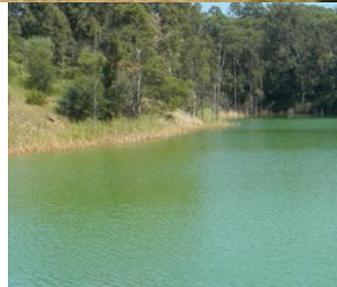
处理后

采用澳思公司制定的处理策略和VMT水处理系统，客户能够有效地处理受AMD影响的水，并成功达到规定的现场排放水质指标。

针对这一情况，澳思公司设计了一套可移动式的VMT（立式搅拌罐）处理系统，用来混合投加熟石灰浆。采用VMT处理系统对矿山孔隙水进行处理（序批式），通过对坝中的部分水进行处理，之后有控制的进行排放，大大减少了对劳动力的需求。

我们进行了广泛的工程设计，以确定整套VMT处理系统的工艺参数，包括熟石灰的混合比，以及合适的药剂投加管道系统的结构和放置位置。最终我们确定最有效的方法是采用PVC浮动穿孔管系统（包括一套除砂系统）对整个水体投加熟石灰。
